5. РЕЗУЛЬТАТЫ ОБСЛЕДОВАНИЯ

5.1. Фундаменты

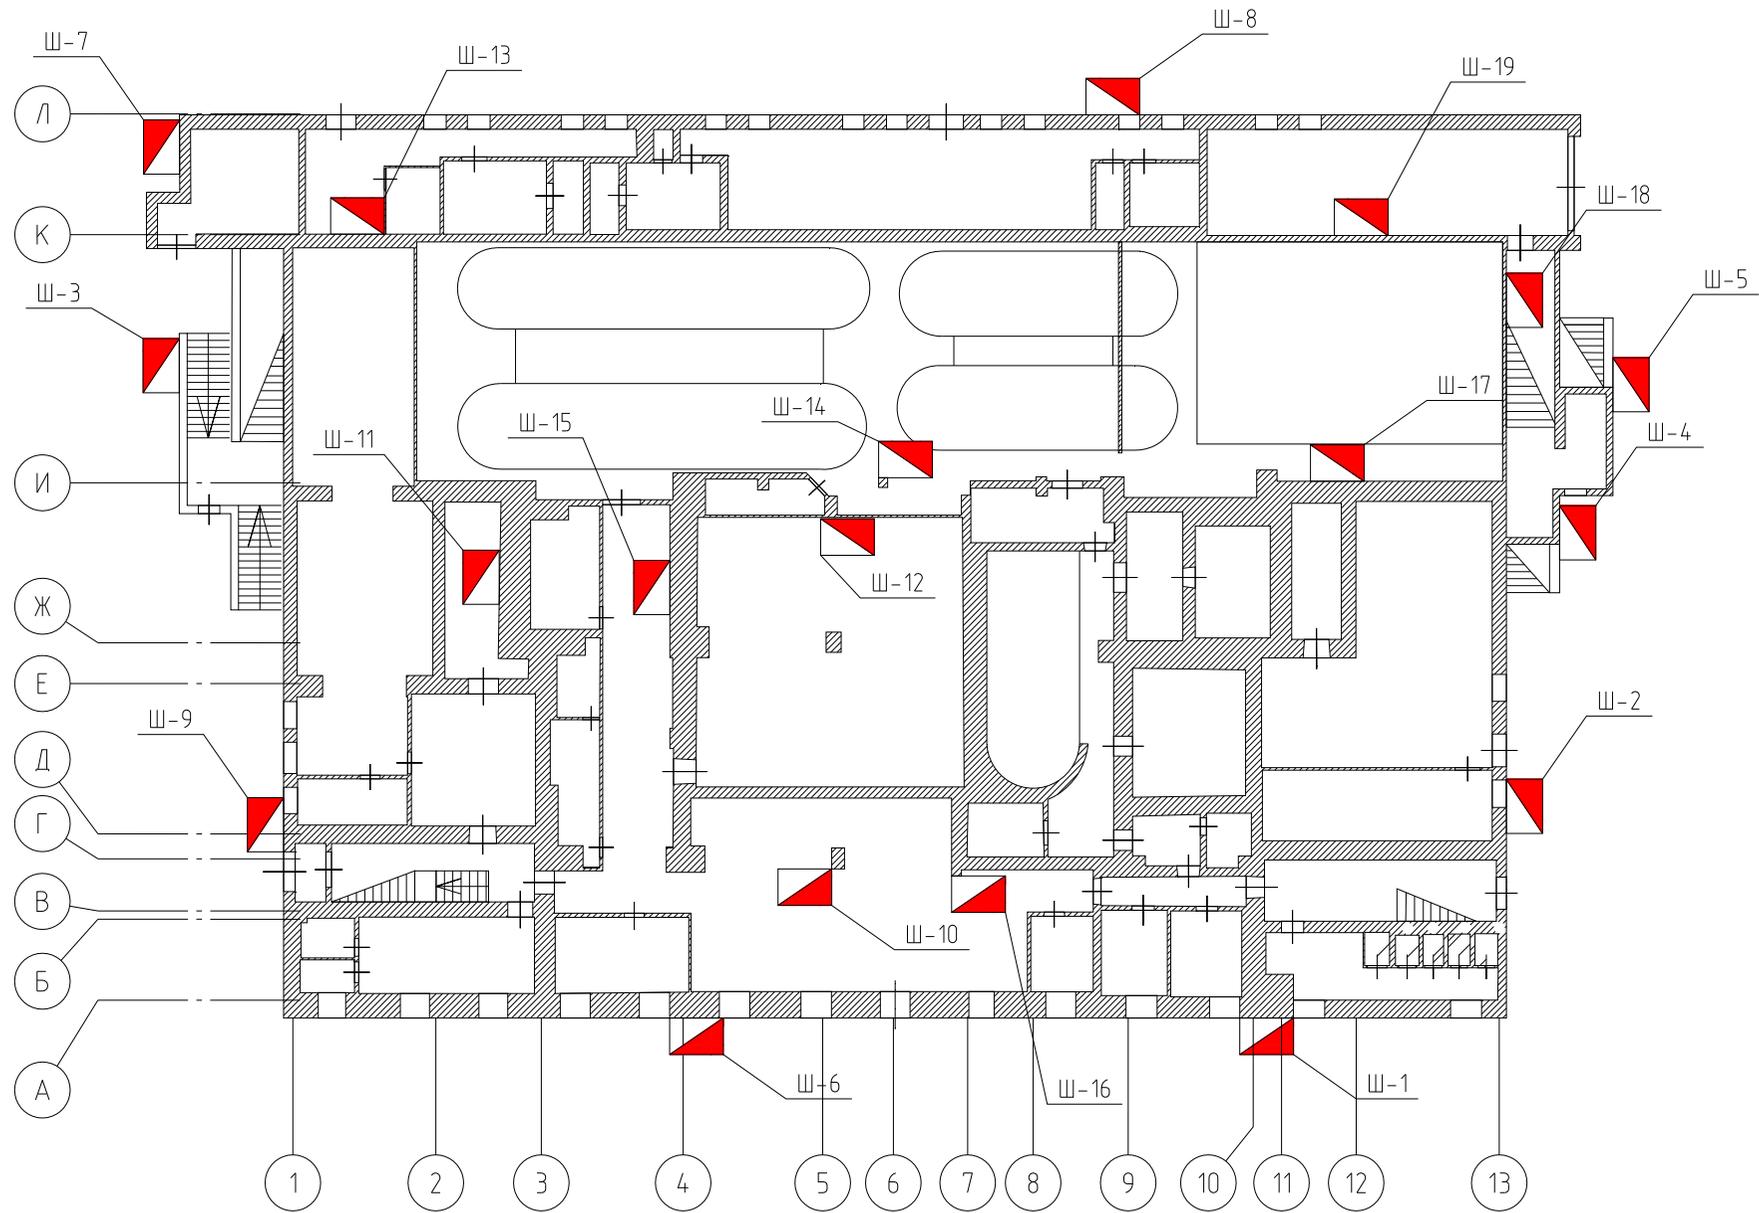
Рис. 5.1.0. Схема расположения места разработки шурфов.

Расположение мест разработки шурфов показано на рис. 6.1.0.

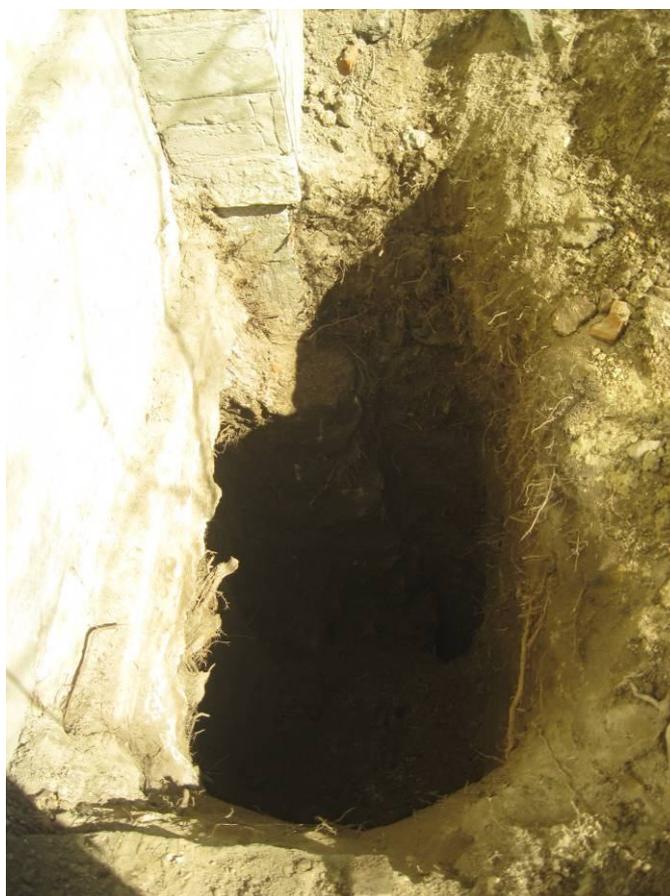
Фото 5.1.1. Фотофиксация шурфа №1.

Шурф 1. Шурф был откопан снаружи здания у стены в осях «11/А». Размеры шурфа в плане 1,5 x 0,7 м, глубина шурфа от уровня дневной поверхности земли – 2,6 м.

При шурфовании обнаружен ленточный фундамент из природного камня.

Глубина заложения фундамента 2,6 м от уровня дневной поверхности земли.

Ширина подошвы фундамента 0,97 м.

Фундамент не имеет видимых дефектов и повреждений.

Техническое состояние тела фундамента – работоспособное.

Под подошвой фундамента залегают пески.

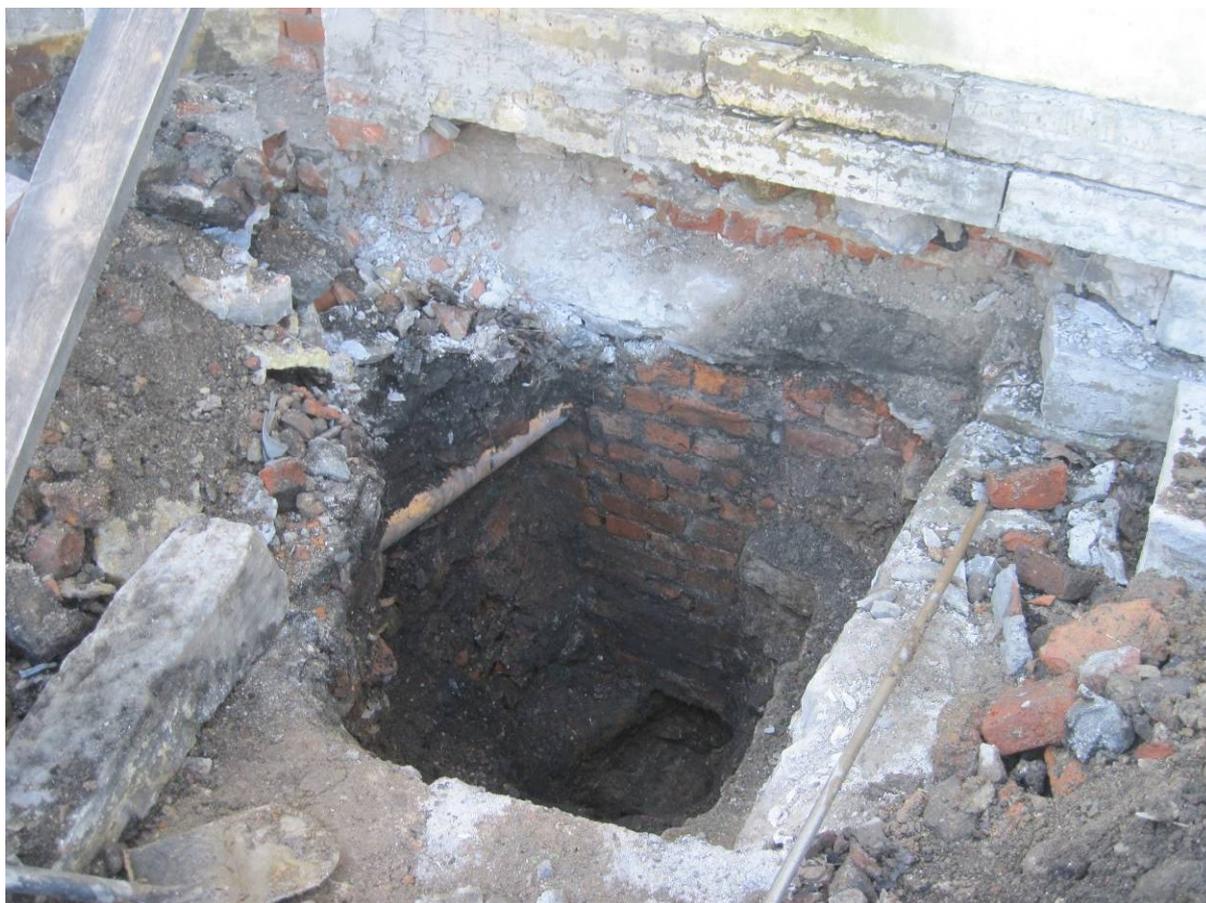
Фото 5.1.2. Фотофиксация шурфа №2.

Шурф 2. Шурф был откопан снаружи здания у стены в осях «13/Г-Д». Размеры шурфа в плане 1 x 1 м, глубина шурфа от уровня дневной поверхности земли – 2,4 м.

При шурфовании обнаружен ленточный фундамент из природного известнякового камня.

Глубина заложения фундамента 2,3 м от уровня дневной поверхности земли.

Общая высота кладки фундамента 1,3 м, ширина подошвы фундамента 1,37 м.

Фундамент не имеет видимых дефектов и повреждений. Гидроизоляции фундамента и кирпичной стены не обнаружено. Грунтовые воды установлены на отметке - 2 м от уровня дневной поверхности.

Техническое состояние тела фундамента – работоспособное.

Под подошвой фундамента залегают пески.

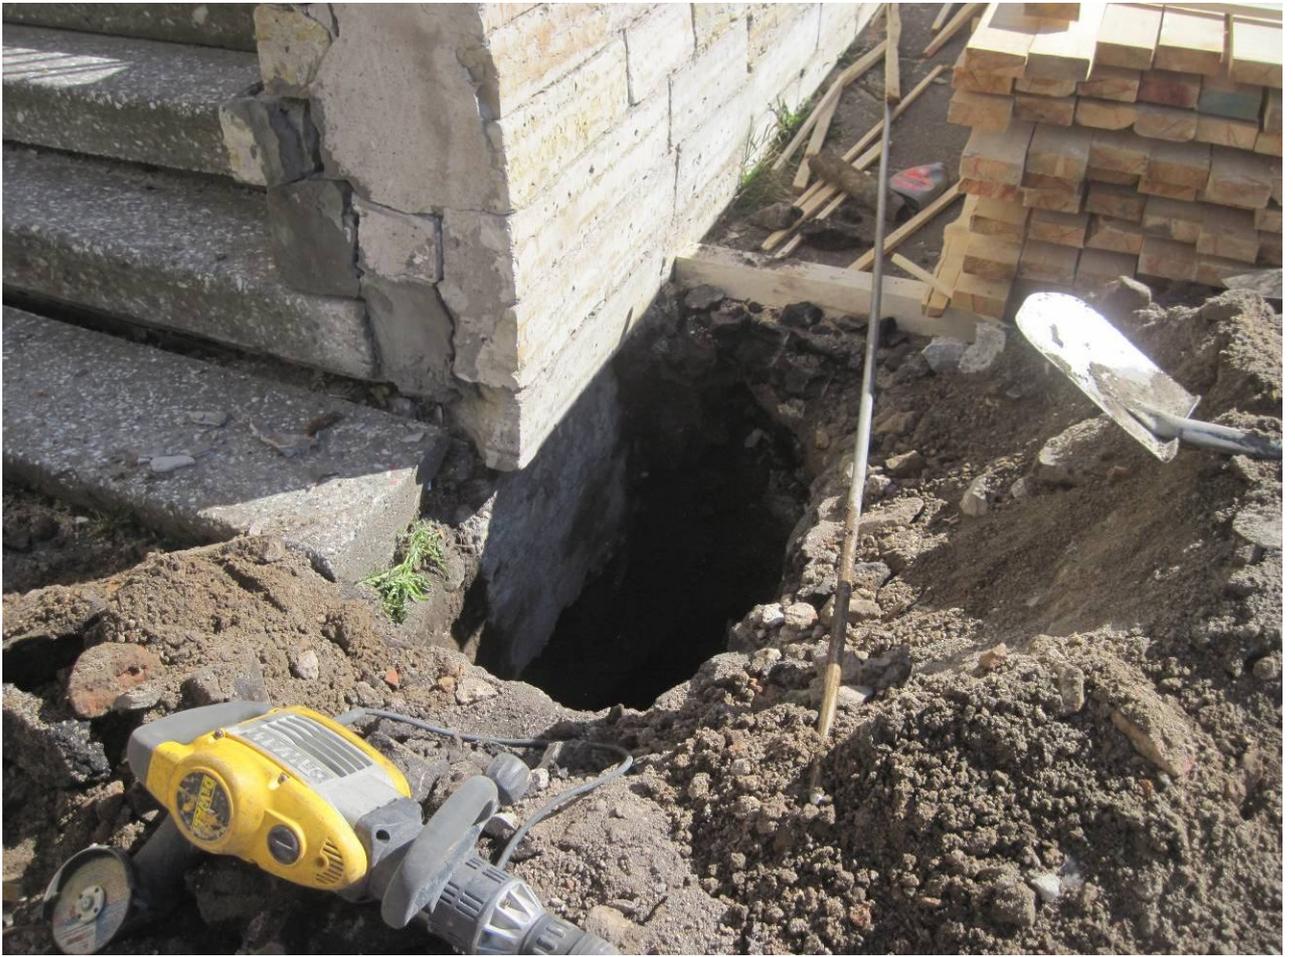
Фото 5.1.3. Фотофиксация шурфа №3.

Шурф 3. Шурф был откопан снаружи здания под стену лестницы пристройки в осях «1/И-К». Размеры шурфа в плане 1 х 0,5 м, глубина шурфа от уровня дневной поверхности земли – 2,1 м.

При шурфовании обнаружен фундамент из сборных железобетонных фундаментных блоков.

Глубина заложения фундамента 2 м от уровня дневной поверхности земли.

Общая высота фундамента 2 м, сечение блоков 0,5х0,4 м. Плитной части фундамента не выявлено, поэтому ширина подошвы фундамента составляет 0,4 м.

Фундамент не имеет видимых дефектов и повреждений. Гидроизоляции фундамента не обнаружено.

Техническое состояние тела фундамента – работоспособное.

Под подошвой фундамента залегают пески.

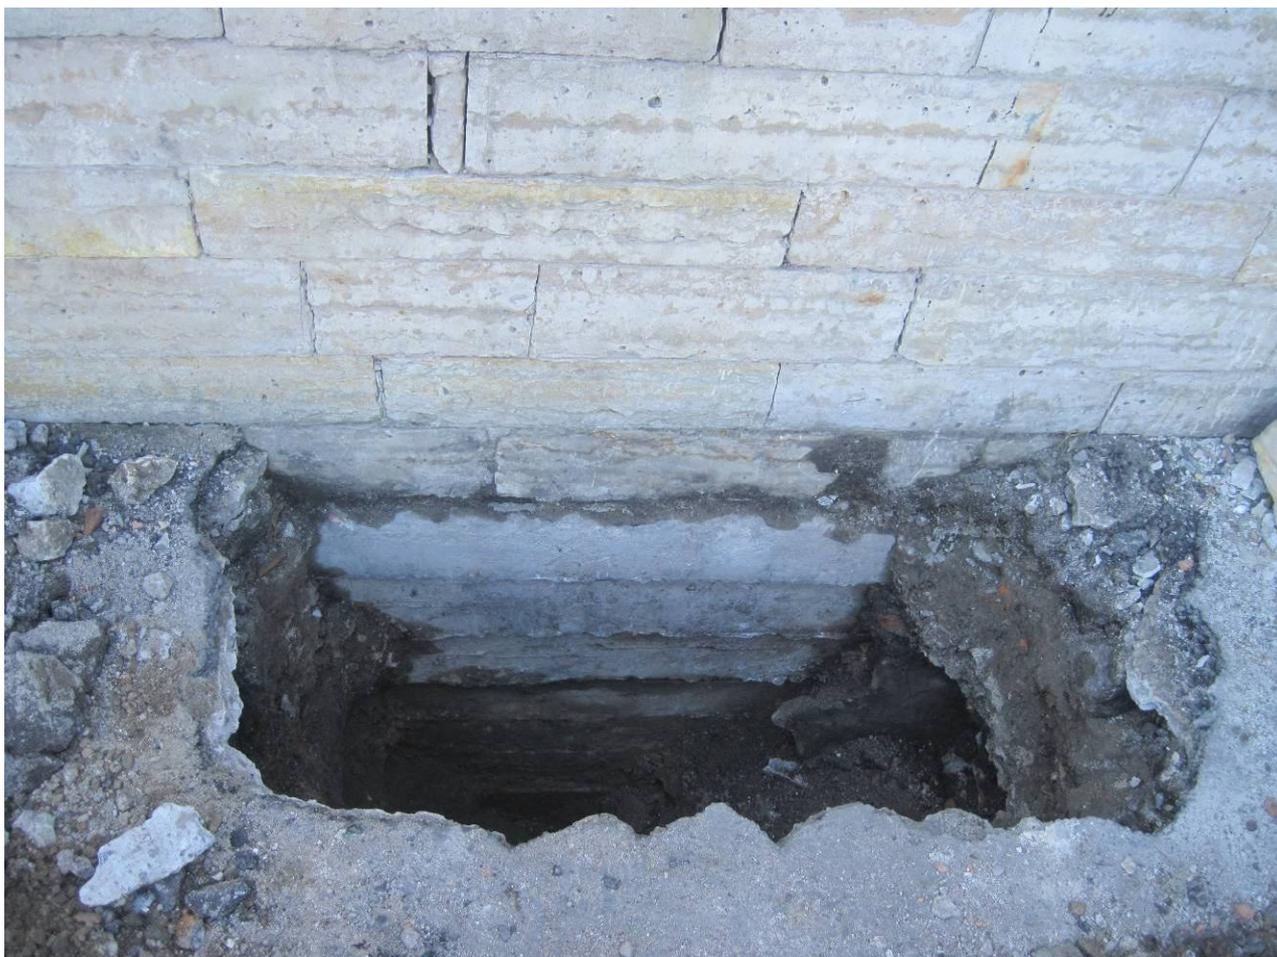
Фото 5.1.4. Фотофиксация шурфа №4.

Шурф 4. Шурф был откопан снаружи здания под стену лестницы пристройки в осях «13/И». Размеры шурфа в плане 1 x 0,5 м, глубина шурфа от уровня дневной поверхности земли – 2,2 м.

При шурфовании обнаружен фундамент из сборных железобетонных фундаментных блоков.

Глубина заложения фундамента 2,1 м от уровня дневной поверхности земли.

Общая высота фундамента 2 м, сечение блоков 0,5x0,4 м. Плитной части фундамента не выявлено, поэтому ширина подошвы фундамента составляет 0,4 м.

Фундамент не имеет видимых дефектов и повреждений. Гидроизоляции фундамента не обнаружено.

Техническое состояние тела фундамента – работоспособное.

Под подошвой фундамента залегают пески.

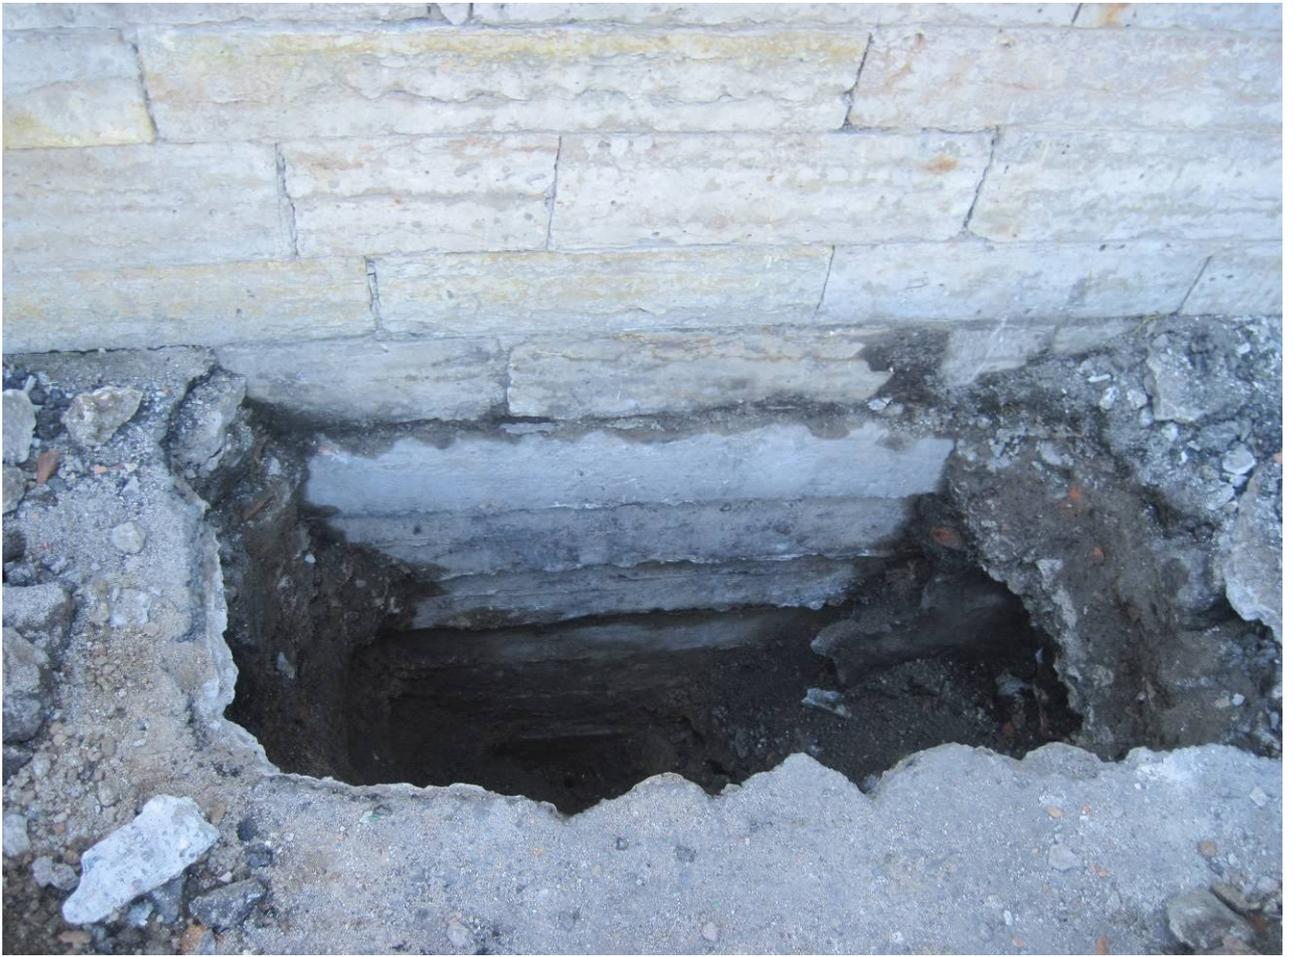
Фото 5.1.5. Фотофиксация шурфа №5.

Шурф 5. Шурф был откопан снаружи здания под стену лестницы пристройки в осях «13/И-К». Размеры шурфа в плане 1 x 0,5 м, глубина шурфа от уровня дневной поверхности земли – 2,1 м.

При шурфовании обнаружен фундамент из сборных железобетонных фундаментных блоков.

Глубина заложения фундамента 2 м от уровня дневной поверхности земли.

Общая высота фундамента 2 м, сечение блоков 0,5x0,4 м. Плитной части фундамента не выявлено, поэтому ширина подошвы фундамента составляет 0,4 м.

Фундамент не имеет видимых дефектов и повреждений. Гидроизоляции фундамента не обнаружено.

Техническое состояние тела фундамента – работоспособное.

Под подошвой фундамента залегают пески.

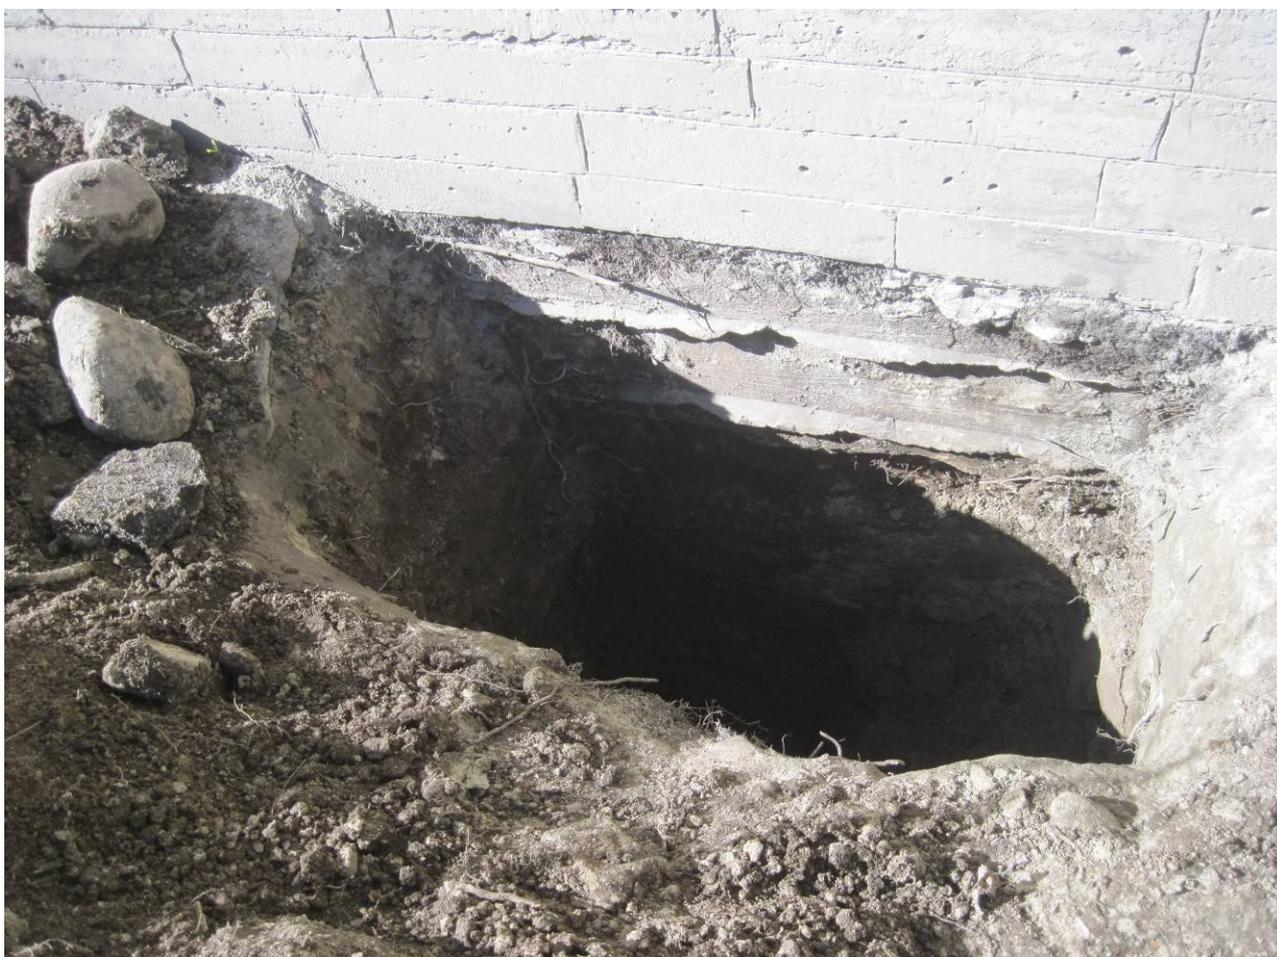
Фото 5.1.6. Фотофиксация шурфа №6.

Шурф 6. Шурф был откопан снаружи здания под стену в осях «4/А». Размеры шурфа в плане 1,5 x 0,5 м, глубина шурфа от уровня дневной поверхности земли – 2,6 м.

При шурфовании обнаружен ленточный фундамент из природного известнякового камня.

Глубина заложения фундамента 2,5 м от уровня дневной поверхности земли.

Общая высота кладки фундамента 1,3 м, ширина подошвы фундамента 0,9 м.

Фундамент не имеет видимых дефектов и повреждений.

Техническое состояние тела фундамента – работоспособное.

Под подошвой фундамента залегают пески.

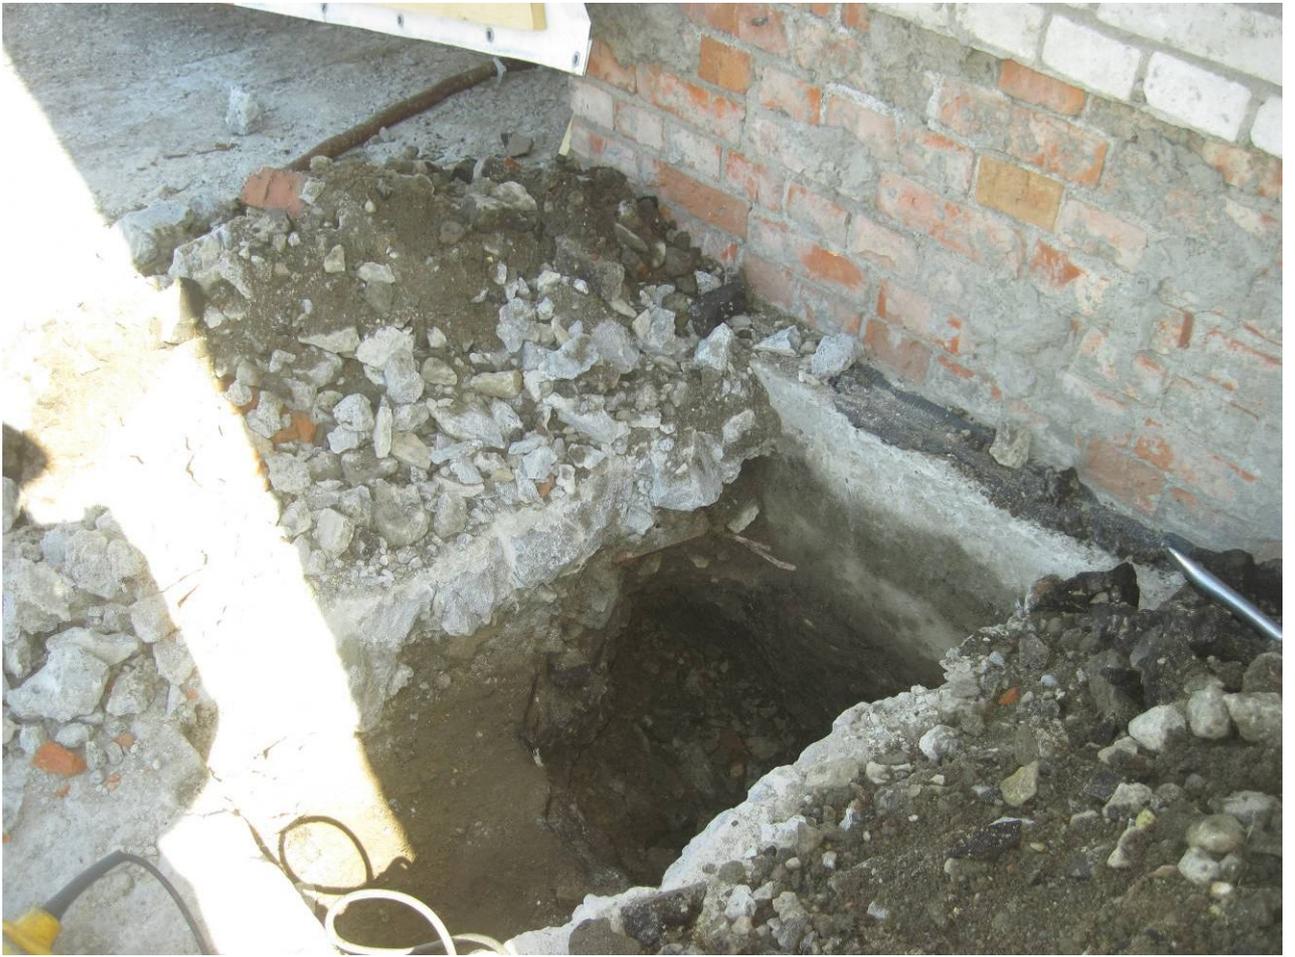
Фото 5.1.7. Фотофиксация шурфа №7

Шурф 7. Шурф был откопан снаружи торца пристройки в осях «К-Л». Размеры шурфа в плане 1,5 x 1 м, глубина шурфа от уровня дневной поверхности земли – 0,5 м.

При шурфовании обнаружен ленточный железобетонный фундамент под стену.

Глубина заложения фундамента 0,48 м от уровня дневной поверхности земли.

Высота фундамента равна 0,48 м. Ширина подошвы фундамента 0,85 м.

Фундамент не имеет видимых дефектов и повреждений. Гидроизоляции фундамента не обнаружено.

Техническое состояние тела фундамента – работоспособное.

Под подошвой фундамента уложен слой щебня 100 мм, ниже залегают пески.

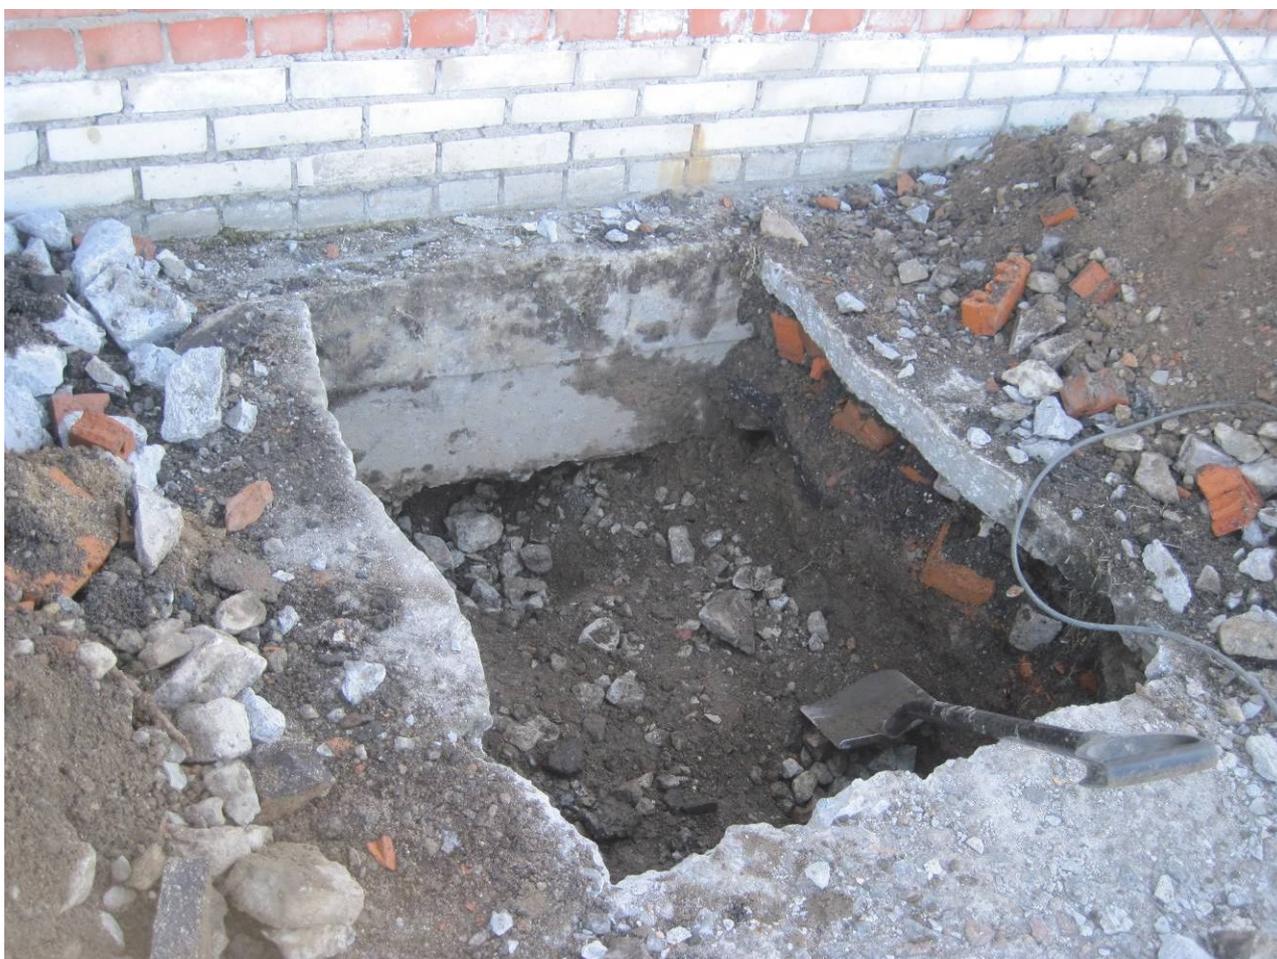
Фото 5.1.8. Фотофиксация шурфа №8.

Шурф 8. Шурф был откопан снаружи пристройки в осях «9/Л». Размеры шурфа в плане 1,5 x 1 м, глубина шурфа от уровня дневной поверхности земли – 0,5 м.

При шурфовании обнаружен ленточный железобетонный фундамент под стену.

Глубина заложения фундамента 0,66 м от уровня дневной поверхности земли.

Высота фундамента равна 0,66 м. Ширина подошвы фундамента 0,61 м.

Фундамент не имеет видимых дефектов и повреждений. Гидроизоляции фундамента не обнаружено.

Техническое состояние тела фундамента – работоспособное.

Под подошвой фундамента уложен слой щебня 100 мм, ниже залегают пески.

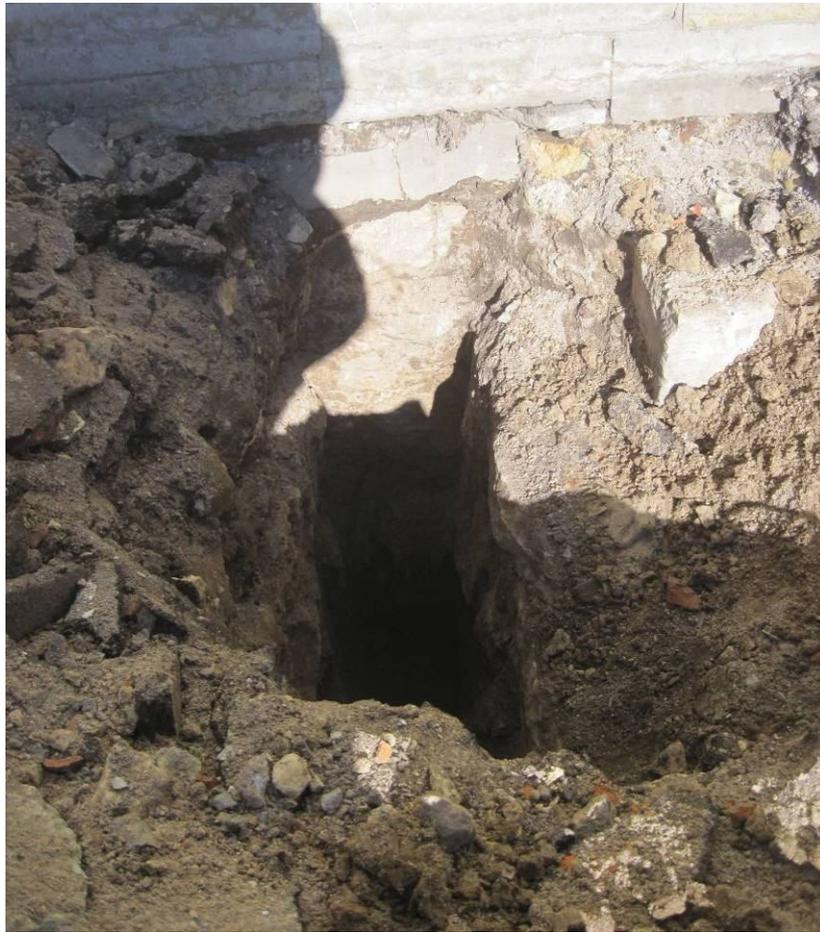
Фото 5.1.9. Фотофиксация шурфа №9.

Шурф 9. Шурф был откопан снаружи здания под стену в осях «1/Д». Размеры шурфа в плане 1,5 x 0,4 м, глубина шурфа от уровня дневной поверхности земли – 2,3 м.

При шурфовании обнаружен ленточный фундамент из природного известнякового камня.

Глубина заложения фундамента 2,2 м от уровня дневной поверхности земли.

Общая высота фундамента 2,2 м, ширина подошвы фундамента 1,2 м.

Фундамент не имеет видимых дефектов и повреждений. Гидроизоляции фундамента не обнаружено.

Техническое состояние тела фундамента – работоспособное.

Под подошвой фундамента залегают пески.

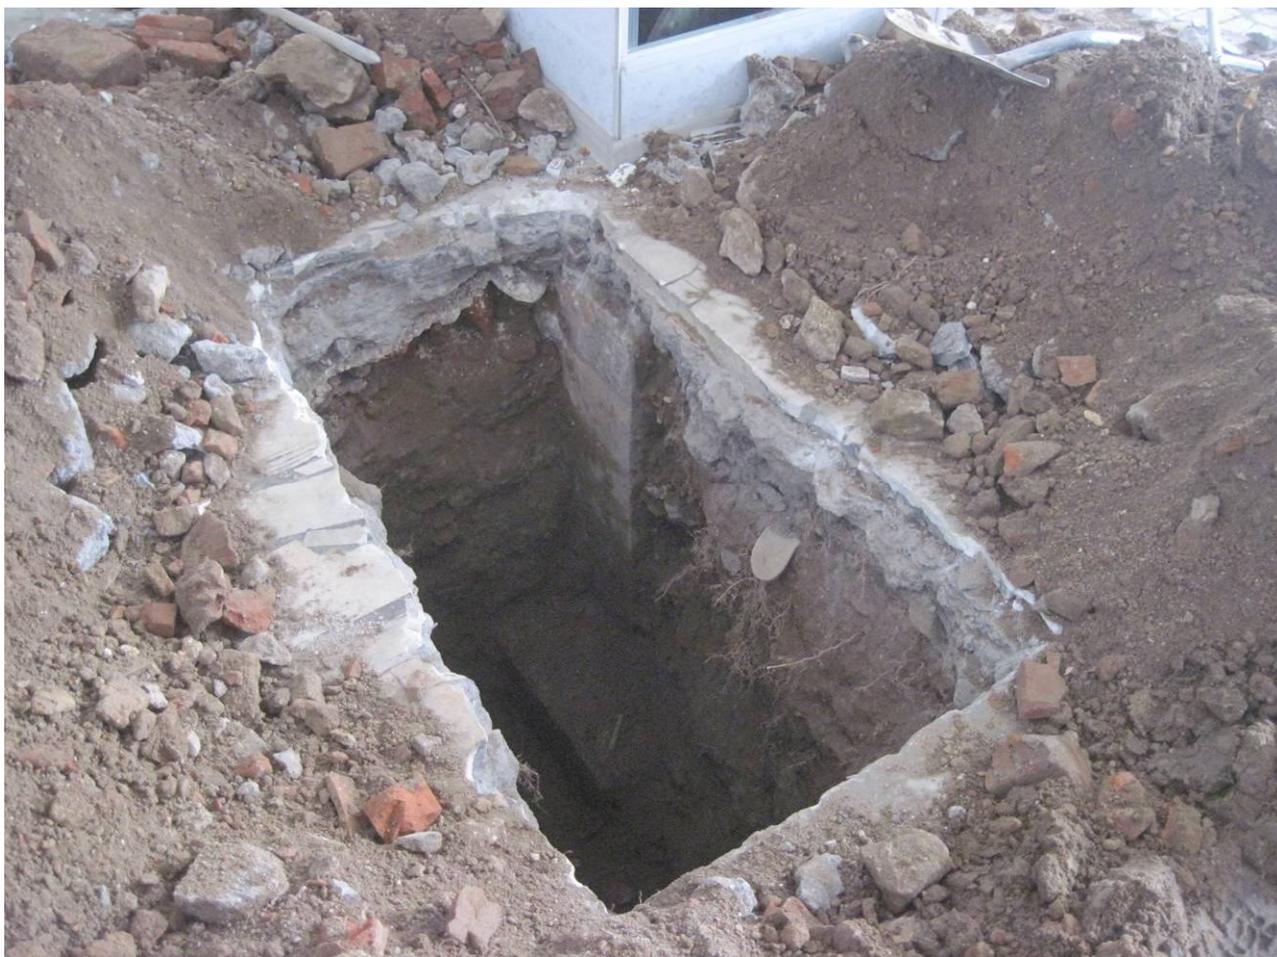
Фото 5.1.10. Фотофиксация шурфа №10.

Шурф 10. Шурф был откопан внутри здания под колонну в осях «5/Г». Размеры шурфа в плане 1,5 x 0,5 м, глубина шурфа от уровня дневной поверхности земли – 1,9 м.

При шурфовании обнаружен столбчатый железобетонный фундамент под колонну.

Глубина заложения фундамента 1,8 м от уровня пола 1 этажа.

Фундамент в плане имеет размеры 2,5x2,5 м. высота нижней ступени равна 300 мм. Общая высота фундамента 1,65 м.

Фундамент не имеет видимых дефектов и повреждений. Гидроизоляции фундамента не обнаружено.

Техническое состояние тела фундамента – работоспособное.

Под подошвой фундамента залегают пески.

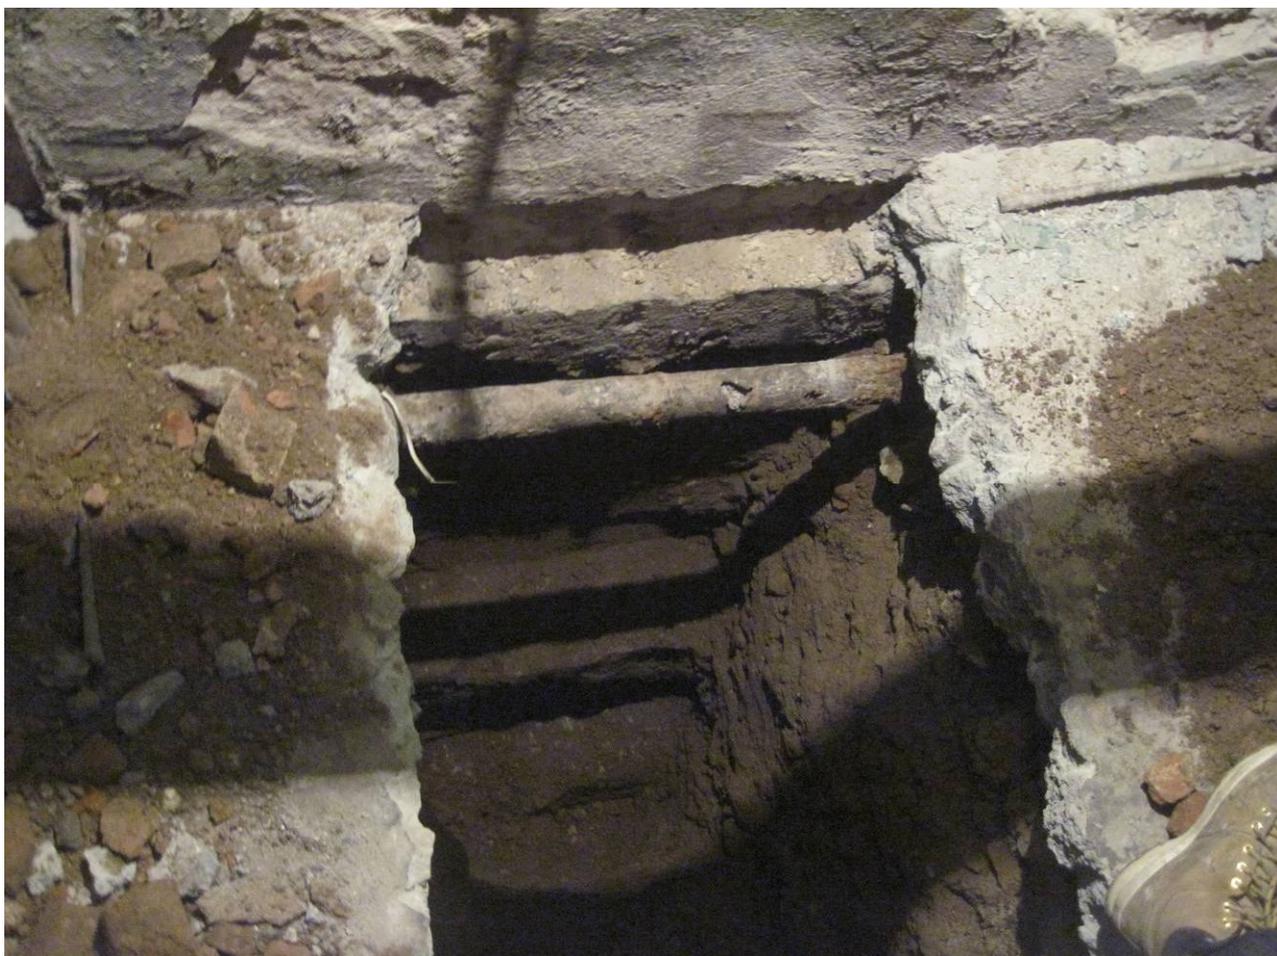
Фото 5.1.11. Фотофиксация шурфа №11.

Шурф 11. Шурф был откопан внутри здания под стену в осях «3/Ж-И». Размеры шурфа в плане 0,5 x 1,5 м, глубина шурфа от уровня дневной поверхности земли – 2,5 м.

При шурфовании обнаружен ленточный фундамент из природного известнякового камня.

Глубина заложения фундамента 2,4 м от уровня пола 1 этажа.

Высота фундаментной кладки равна 2,3 м. Ширина подошвы фундамента 1,7 м.

Фундамент не имеет видимых дефектов и повреждений. Гидроизоляции фундамента не обнаружено.

Техническое состояние тела фундамента – работоспособное.

Под подошвой фундамента залегают пески.

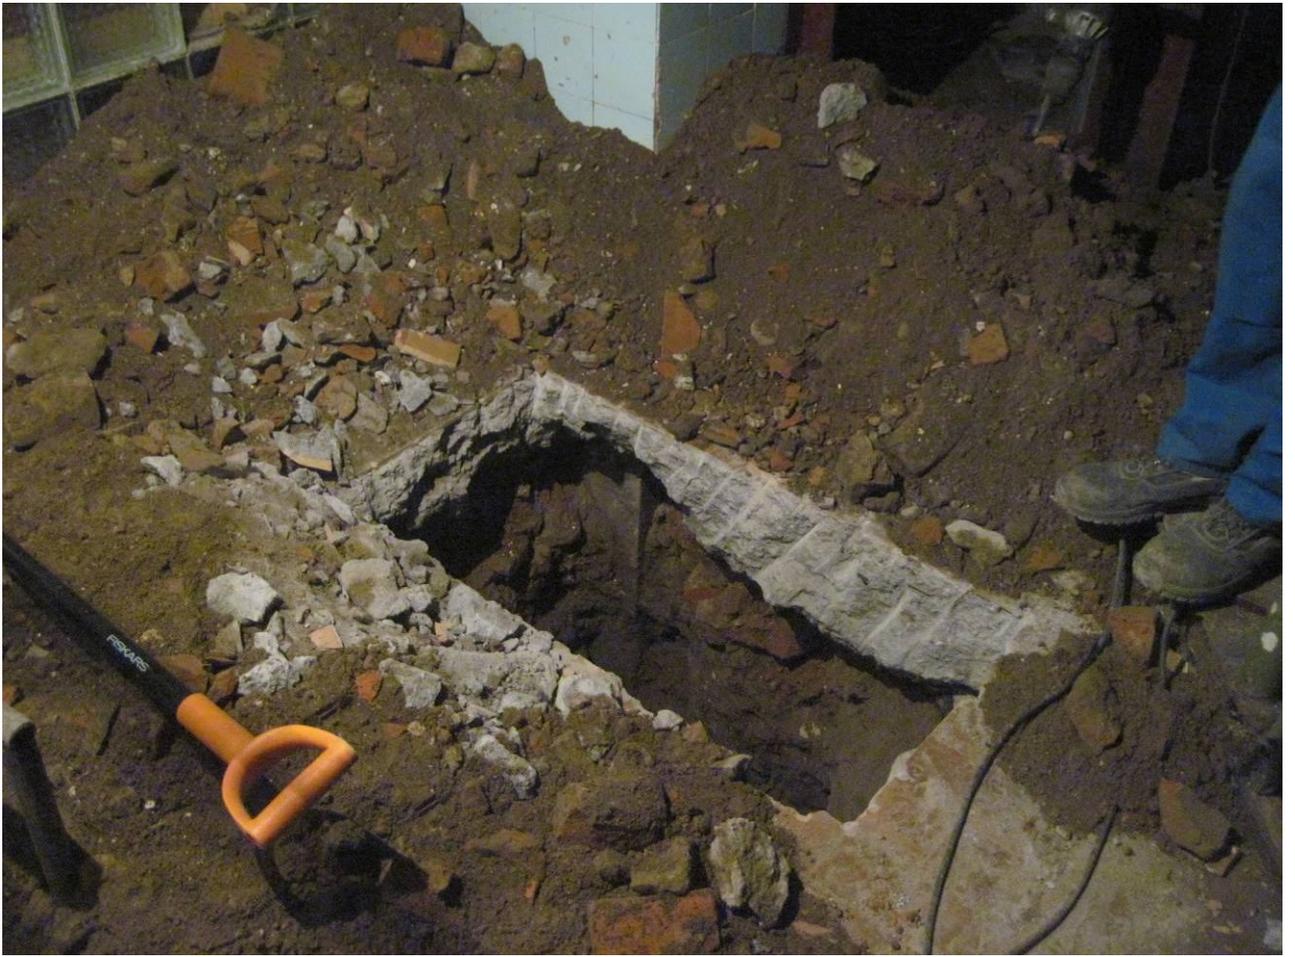
Фото 5.1.12. Фотофиксация шурфа № 12

Шурф 12. Шурф был откопан внутри здания под колонну в осях «5/И». Размеры шурфа в плане 0,5 x 1 м, глубина шурфа от уровня дневной поверхности земли – 2,3 м.

При шурфовании обнаружен столбчатый железобетонный фундамент под колонну.

Глубина заложения фундамента 2,2 м от уровня пола 1 этажа.

Фундамент в плане имеет размеры 2x2 м. Высота нижней ступени 400 мм. Общая высота фундамента 2 м.

Фундамент не имеет видимых дефектов и повреждений. Гидроизоляции фундамента не обнаружено.

Техническое состояние тела фундамента – работоспособное.

Под подошвой фундамента залегают пески.

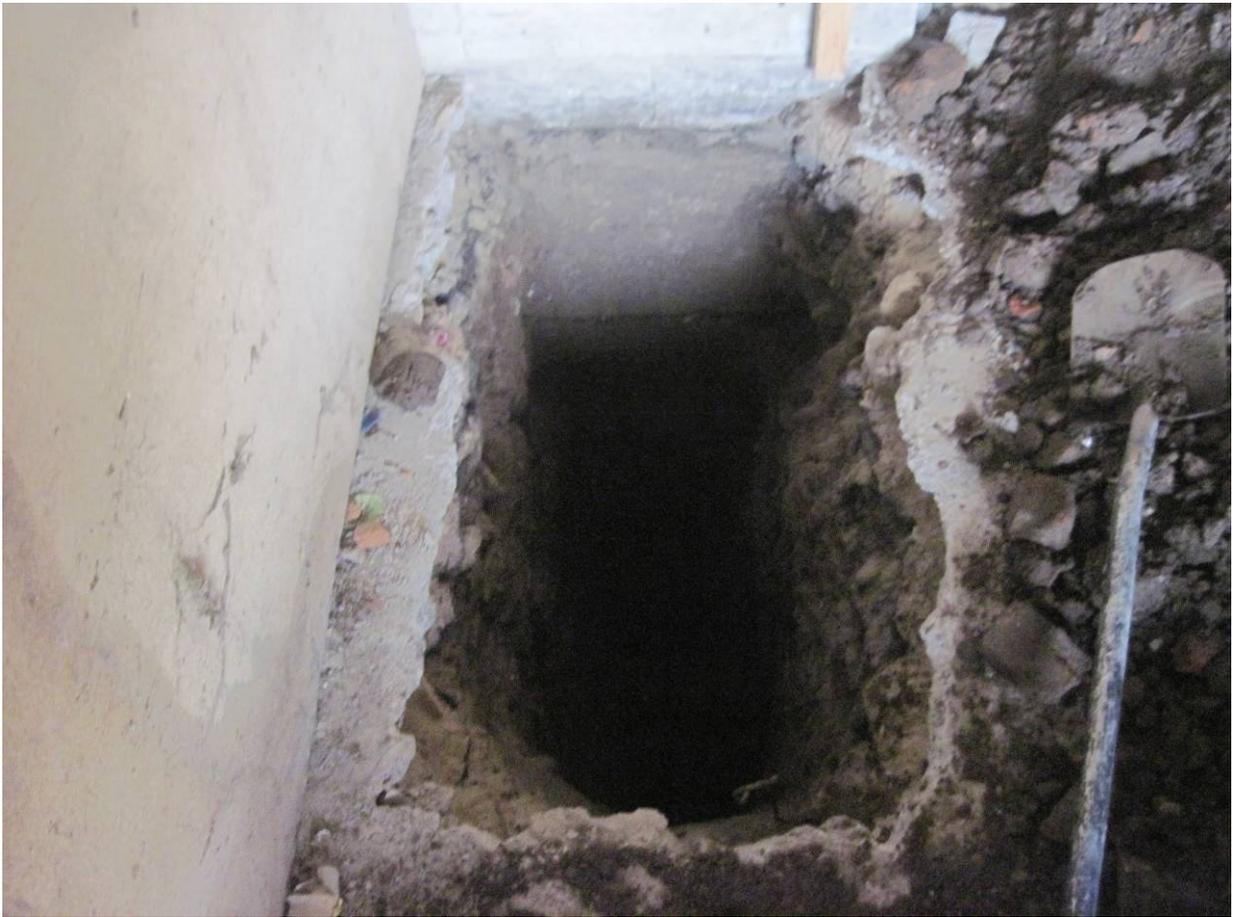
Фото 5.1.13. Фотофиксация шурфа №13.

Шурф 13. Шурф был откопан внутри здания под стену в осях «1-2/К». Размеры шурфа в плане 1 x 0,5 м, глубина шурфа от уровня дневной поверхности земли – 2,4 м.

При шурфовании обнаружен ленточный фундамент из природного камня.

Глубина заложения фундамента 2,30 м от уровня дневной поверхности земли.

Общая высота кладки фундамента 1,65 м, ширина подошвы фундамента 1,37 м.

Фундамент не имеет видимых дефектов и повреждений. Гидроизоляции фундамента и кирпичной стены не обнаружено.

Техническое состояние тела фундамента – работоспособное.

Под подошвой фундамента залегают пески.

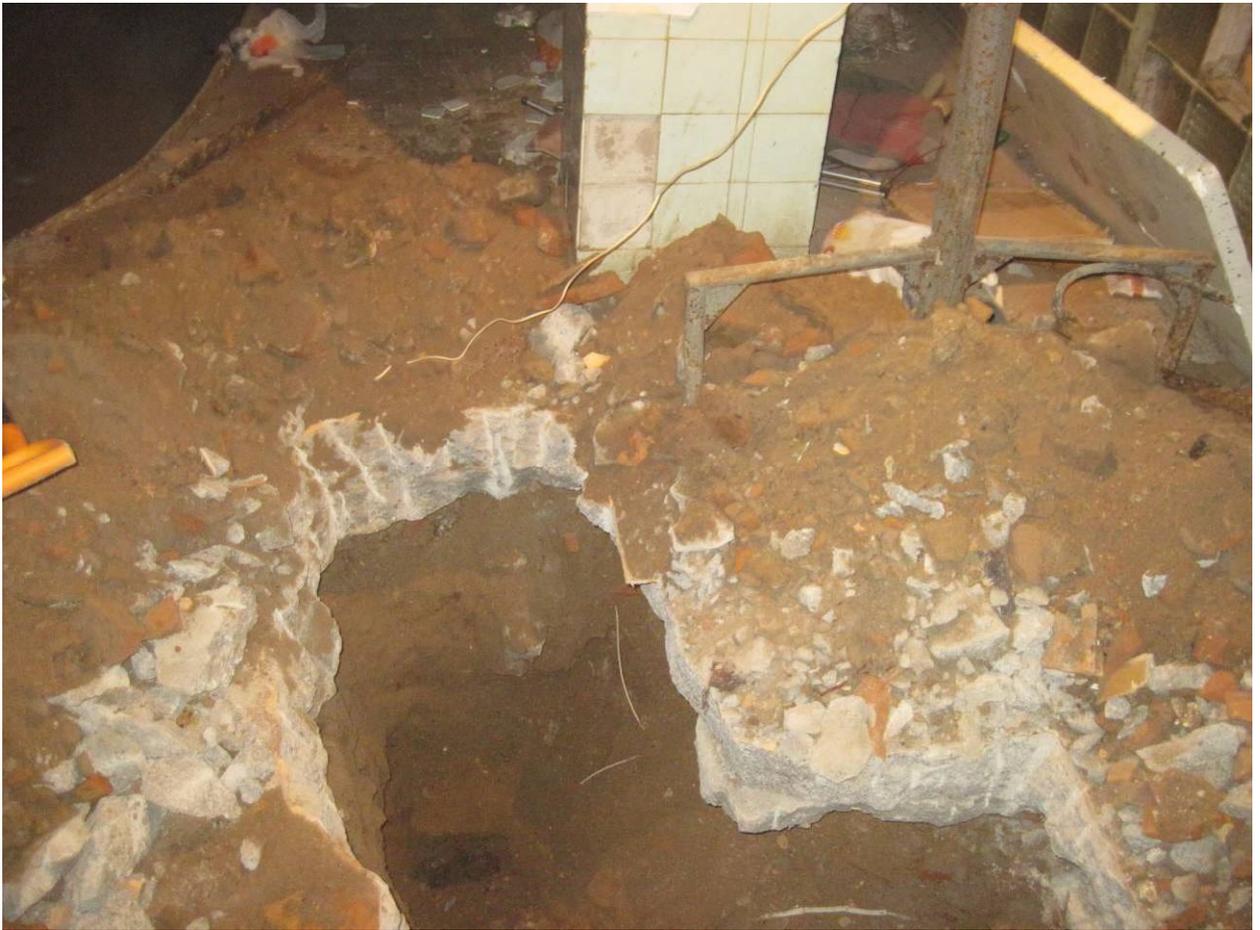
Фото 5.1.14. Фотофиксация шурфа №14.

Шурф 14. Шурф был откопан внутри здания под колонну в осях «6/И». Размеры шурфа в плане 1x1 м, глубина шурфа от уровня дневной поверхности земли – 1,7 м.

При шурфовании обнаружен столбчатый железобетонный фундамент под колонну, возведённый поверх старого бутового фундамента. Старый фундамент имеет отметку подошвы на уровне 2,4 м от пола 1 этажа.

Новый столбчатый фундамент в плане имеет размеры 1,5x1,5 м. Высота фундамента 1,48 м. Высота его нижней ступени 0,64 м.

Фундамент не имеет видимых дефектов и повреждений. Гидроизоляции фундамента не обнаружено.

Техническое состояние тела фундамента – работоспособное.

Под подошвой фундамента залегают пески.

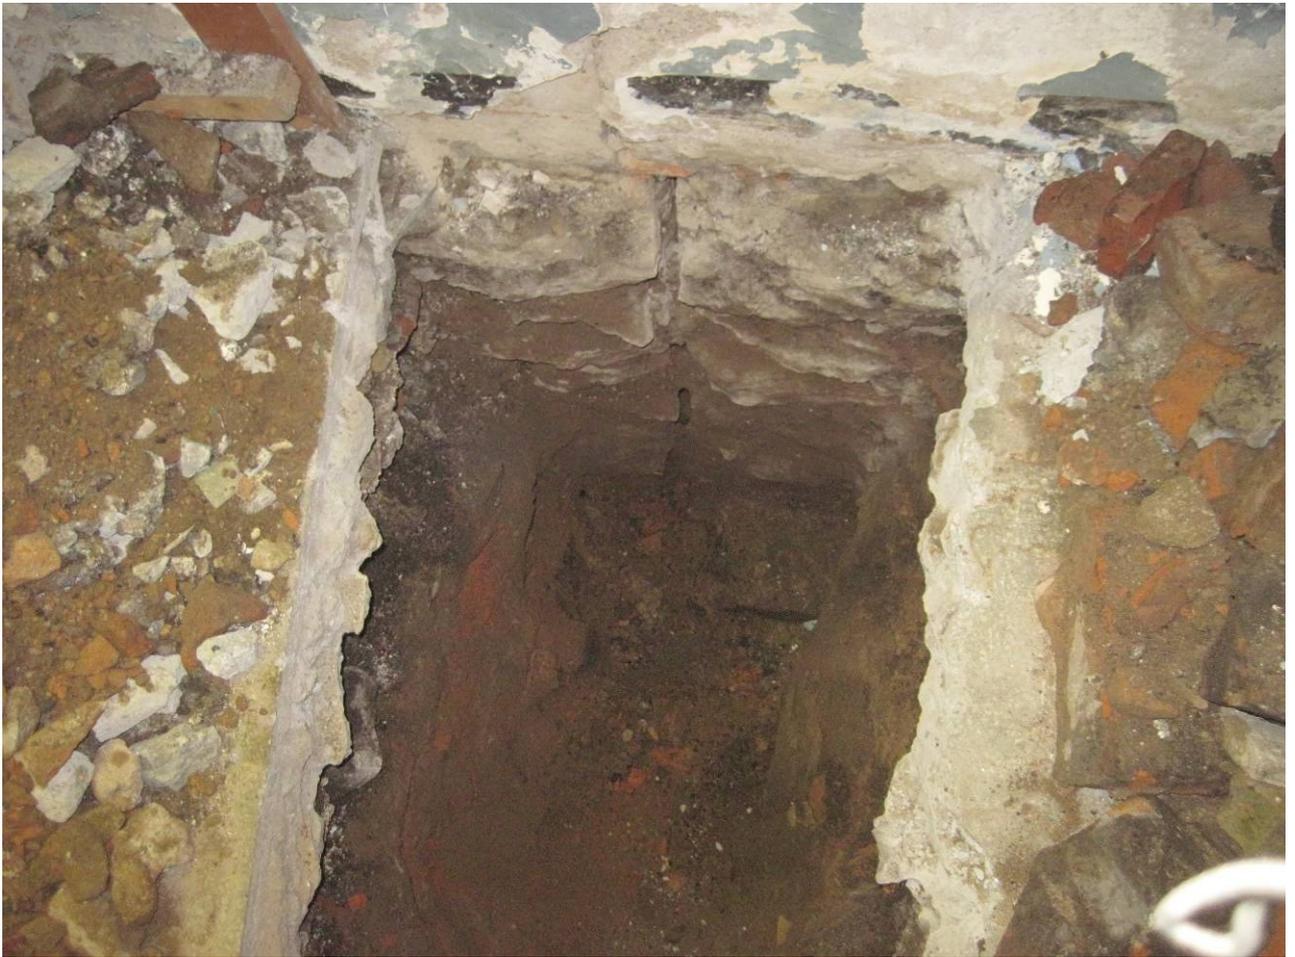
Фото 5.1.15. Фотофиксация шурфа №15.

Шурф 15. Шурф был откопан снаружи здания под стену в осях «4/Ж». Размеры шурфа в плане 1,5 x 1,5 м, глубина шурфа от уровня дневной поверхности земли – 2,2 м.

При шурфовании обнаружен ленточный фундамент из известняковых плит под стену.

Глубина заложения фундамента 2,1 м от уровня пола первого этажа.

Общая высота фундамента 1,96 м, ширина подошвы фундамента 0,62 м.

Фундамент не имеет видимых дефектов и повреждений. Гидроизоляции фундамента и кирпичной стены не обнаружено.

Техническое состояние тела фундамента – работоспособное.

Под подошвой фундамента залегают пески.
