5. РЕЗУЛЬТАТЫ ОБСЛЕДОВАНИЯ

5.1. Фундаменты

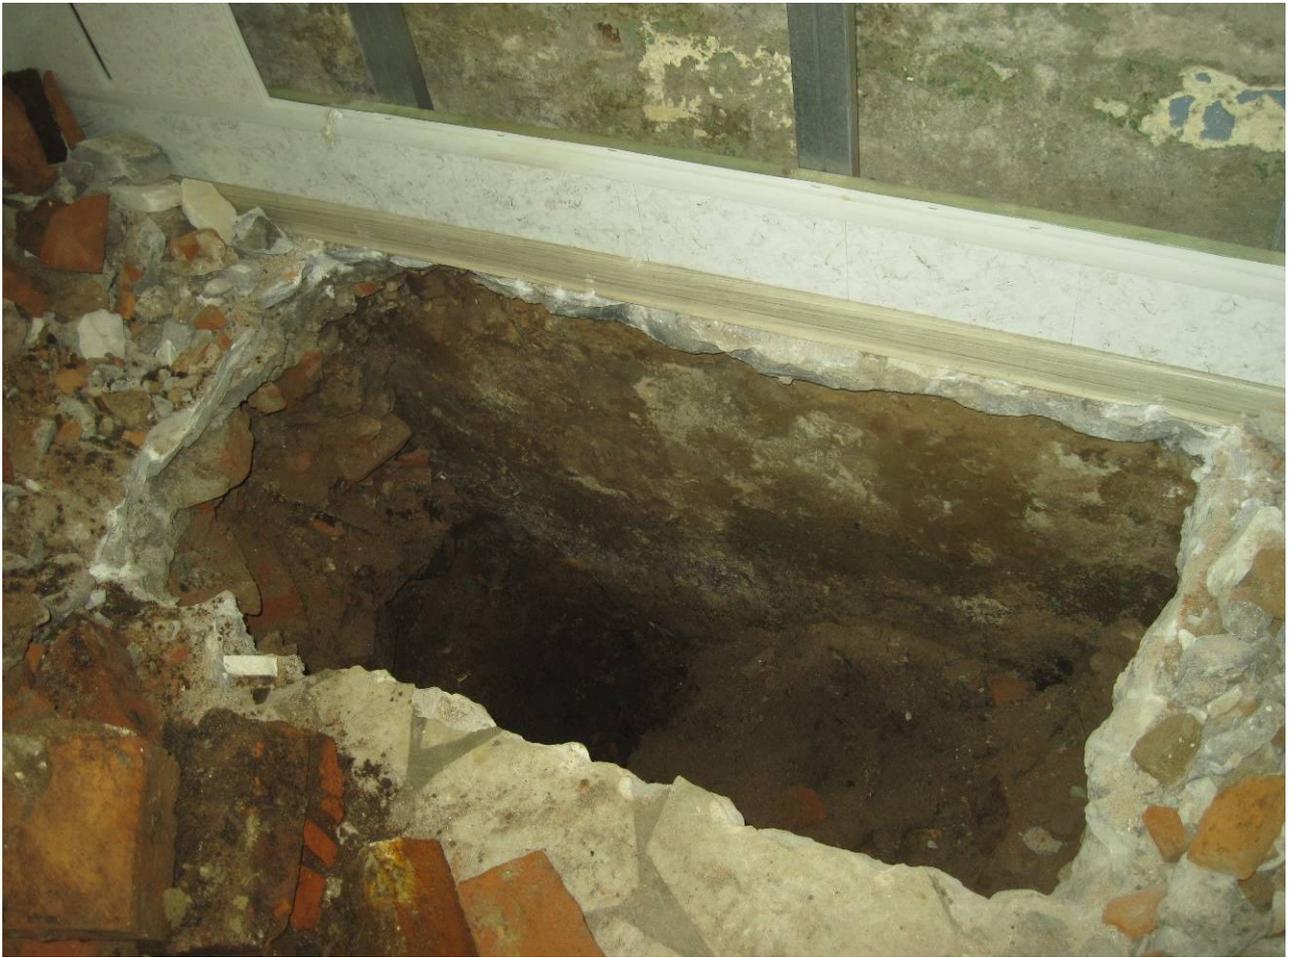
Фото 5.1.16. Фотофиксация шурфа №16

Шурф 16. Шурф был откопан внутри здания под стену в осях «7-8/Г». Размеры шурфа в плане 1,5 x 1,5 м, глубина шурфа от уровня дневной поверхности земли – 1,5 м.

При шурфовании обнаружен ленточный фундамент из известняковых камней под стену.

Фундамент не имеет видимых дефектов и повреждений. Гидроизоляции фундамента и кирпичной стены не обнаружено.

Техническое состояние тела фундамента – работоспособное.

Под подошвой фундамента залегают пески.

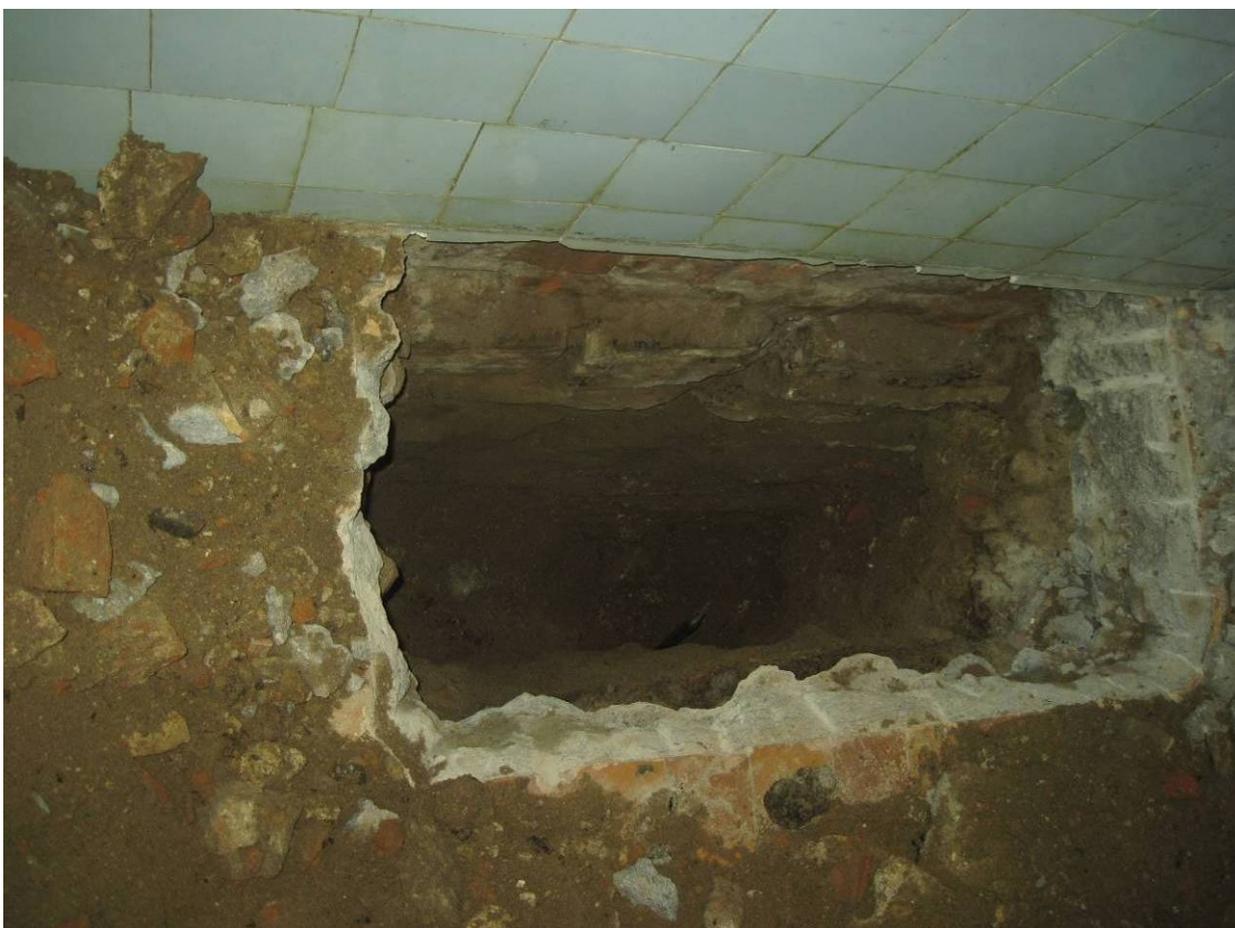
Фото 5.1.17. Фотофиксация шурфа №17

Шурф 17. Шурф был откопан снаружи здания под стену в осях «11-12/И». Размеры шурфа в плане 1,5 x 1,5 м, глубина шурфа от уровня пола – 2,7 м.

При шурфовании обнаружен ленточный фундамент из природного известнякового камня.

Глубина заложения фундамента 2,6 м от уровня пола. Общая высота фундамента – 2,3 м. Ширина подошвы фундамента – 1,7 м.

Фундамент не имеет видимых дефектов и повреждений. Гидроизоляции фундамента и кирпичной стены не обнаружено.

Техническое состояние тела фундамента – работоспособное.

Под подошвой фундамента залегают пески.

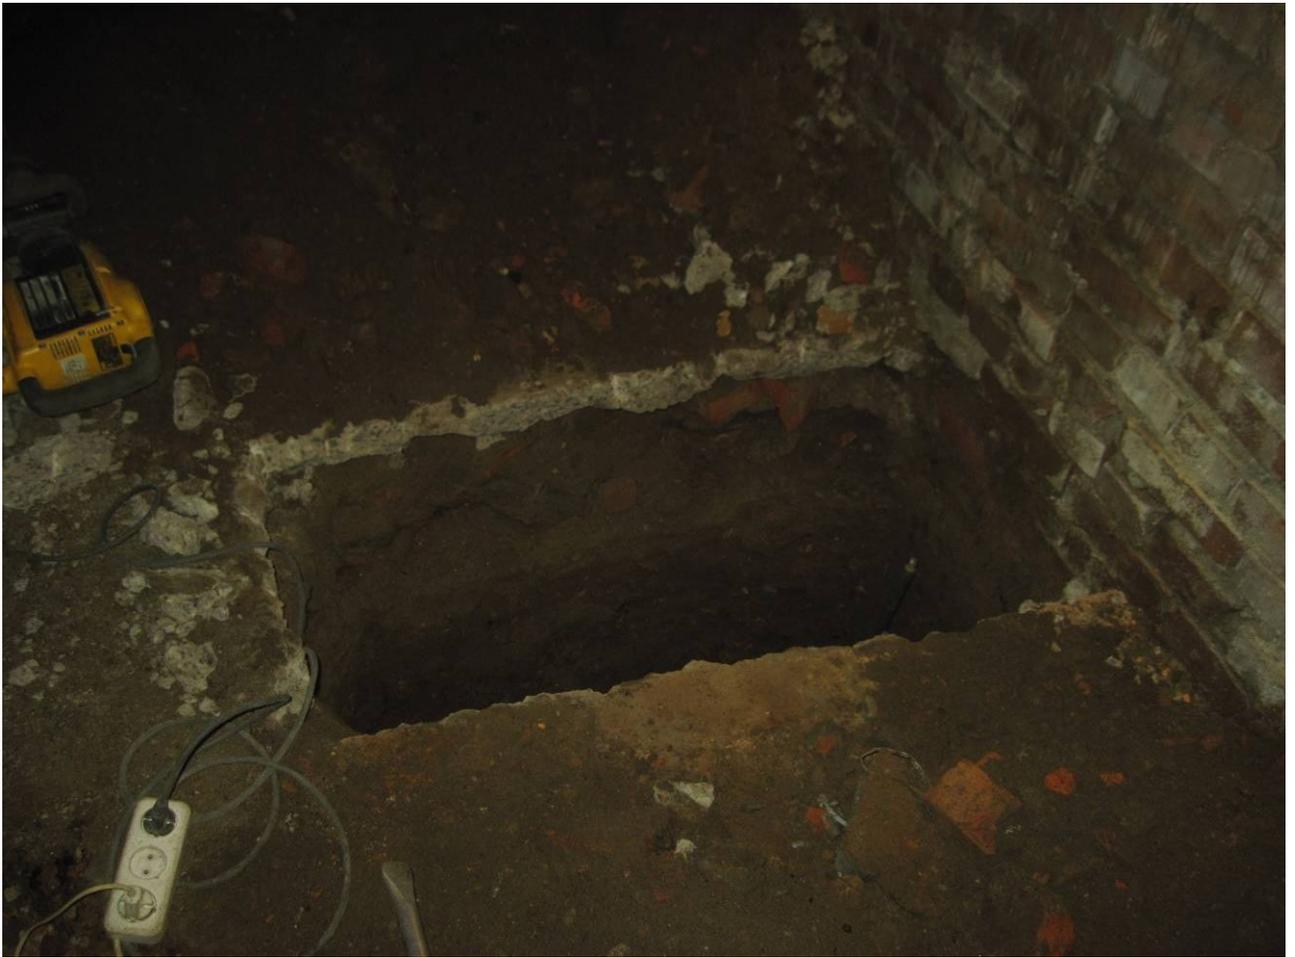
Фото 5.1.18. Фотофиксация шурфа №18

Шурф 18. Шурф был откопан снаружи здания под стену в осях «13/И-К». Размеры шурфа в плане 1,5 x 1,5 м, глубина шурфа от уровня дневной поверхности земли – 2,4 м.

При шурфовании обнаружен ленточный бетонный фундамент.

Глубина заложения фундамента 2,3 м от уровня пола. Общая высота фундамента – 2,05 м. Ширина подошвы фундамента – 1,21 м.

Фундамент не имеет видимых дефектов и повреждений. Гидроизоляции фундамента и кирпичной стены не обнаружено.

Техническое состояние тела фундамента – работоспособное.

Под подошвой фундамента залегают пески.

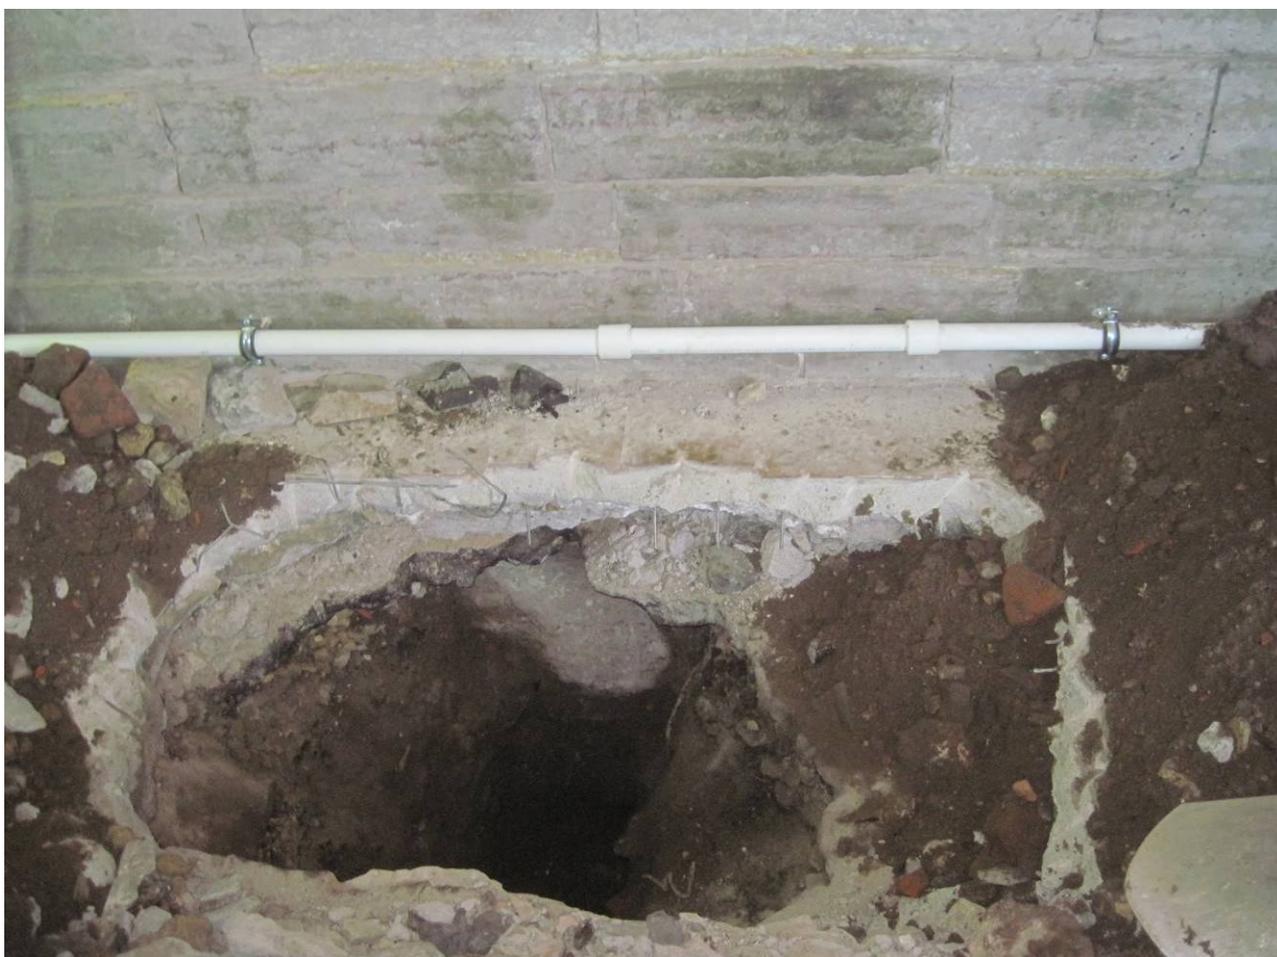
Фото 5.1.19. Фотофиксация шурфа №19.

Шурф 19. Шурф был откопан снаружи здания под стену в осях «12/К». Размеры шурфа в плане 1,5 x 1,5 м, глубина шурфа от уровня дневной поверхности земли – 2,5 м.

При шурфовании обнаружен ленточный фундамент из бетонных фундаментных блоков высотой 500 мм.

Глубина заложения фундамента 2,4 м от уровня пола. Ширина подошвы фундамента – 1,31 м.

Фундамент не имеет видимых дефектов и повреждений. Гидроизоляции фундамента и кирпичной стены не обнаружено.

Техническое состояние тела фундамента – работоспособное.

Под подошвой фундамента залегают пески.
